## ***RICOSTRUZIONE POST-TERREMOTO, MICROZONAZIONE SISMICA E PIANIFICAZIONE URBANISTICA***

### ***La città di Camerino e la ricostruzione post-terremoto***

**Ing. Graziano Leoni**

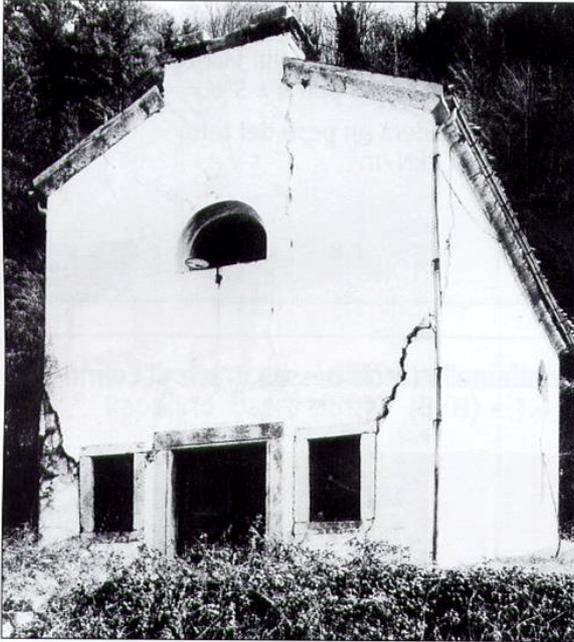
3.21/3.22 - L'attivazione del meccanismo di danno è favorito dalla particolare disposizione delle aperture nella facciata, queste costituiscono un indebolimento della sezione resistente della muratura - Osoppo (UD), chiesa di S.Giovanni

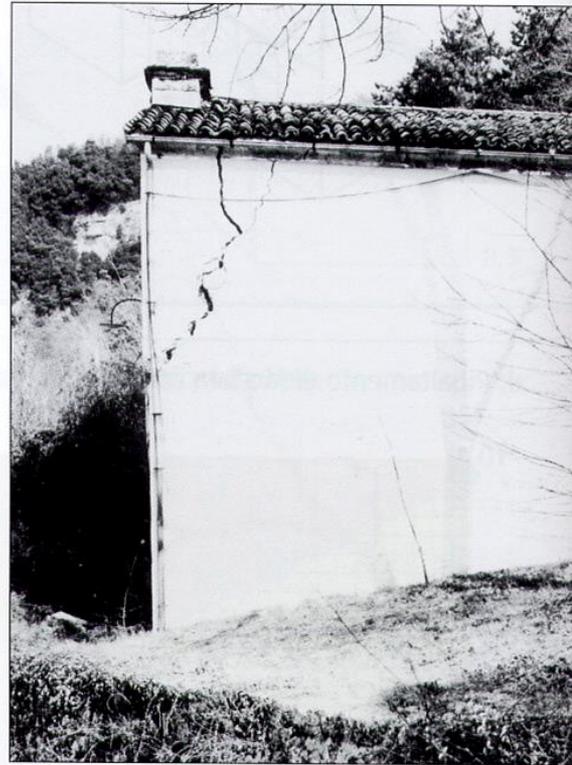
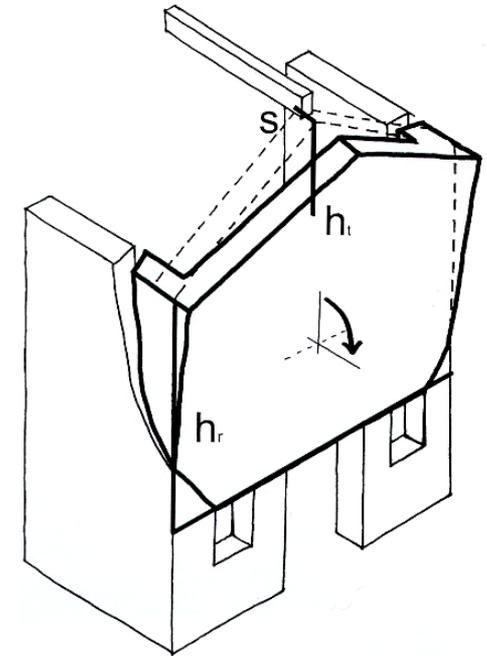
Formazione di lesioni che definiscono blocchi più o meno rigidi che possono dare origine a cinematismi

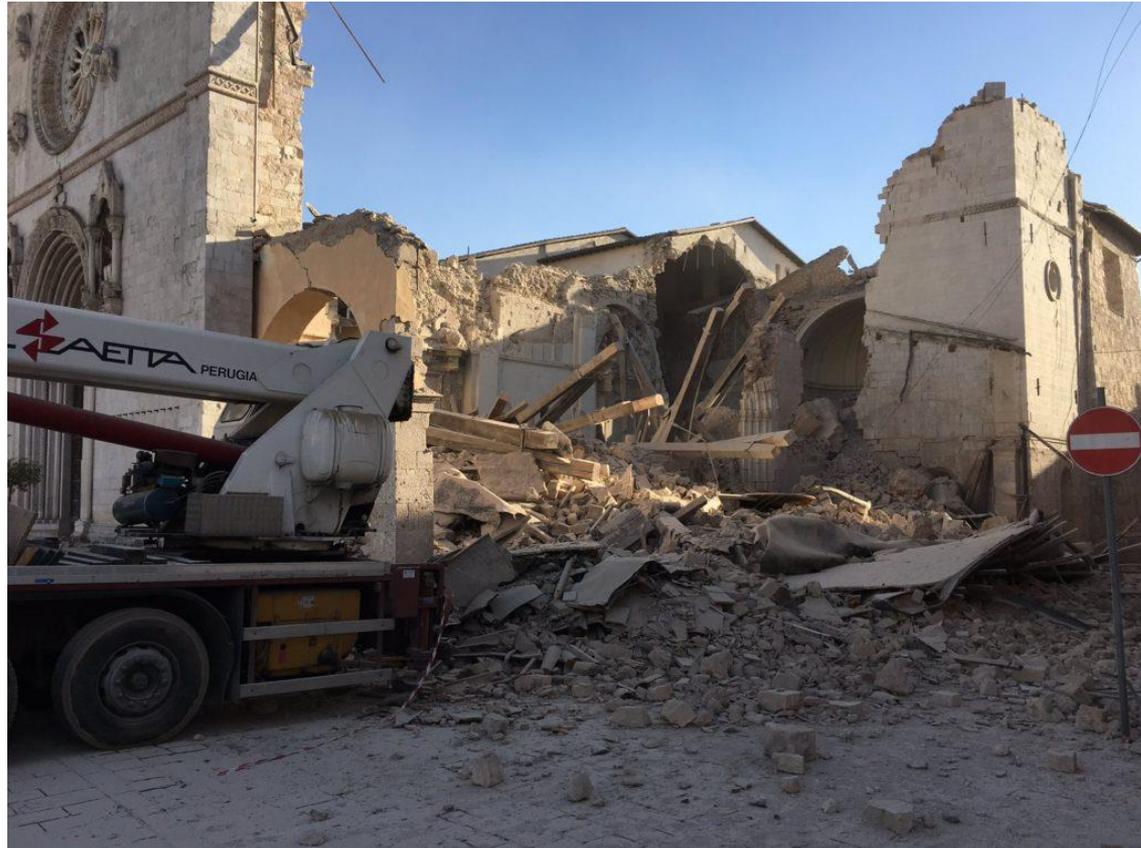
Situazioni non sempre chiare per la presenza di paramenti ottimamente lavorati

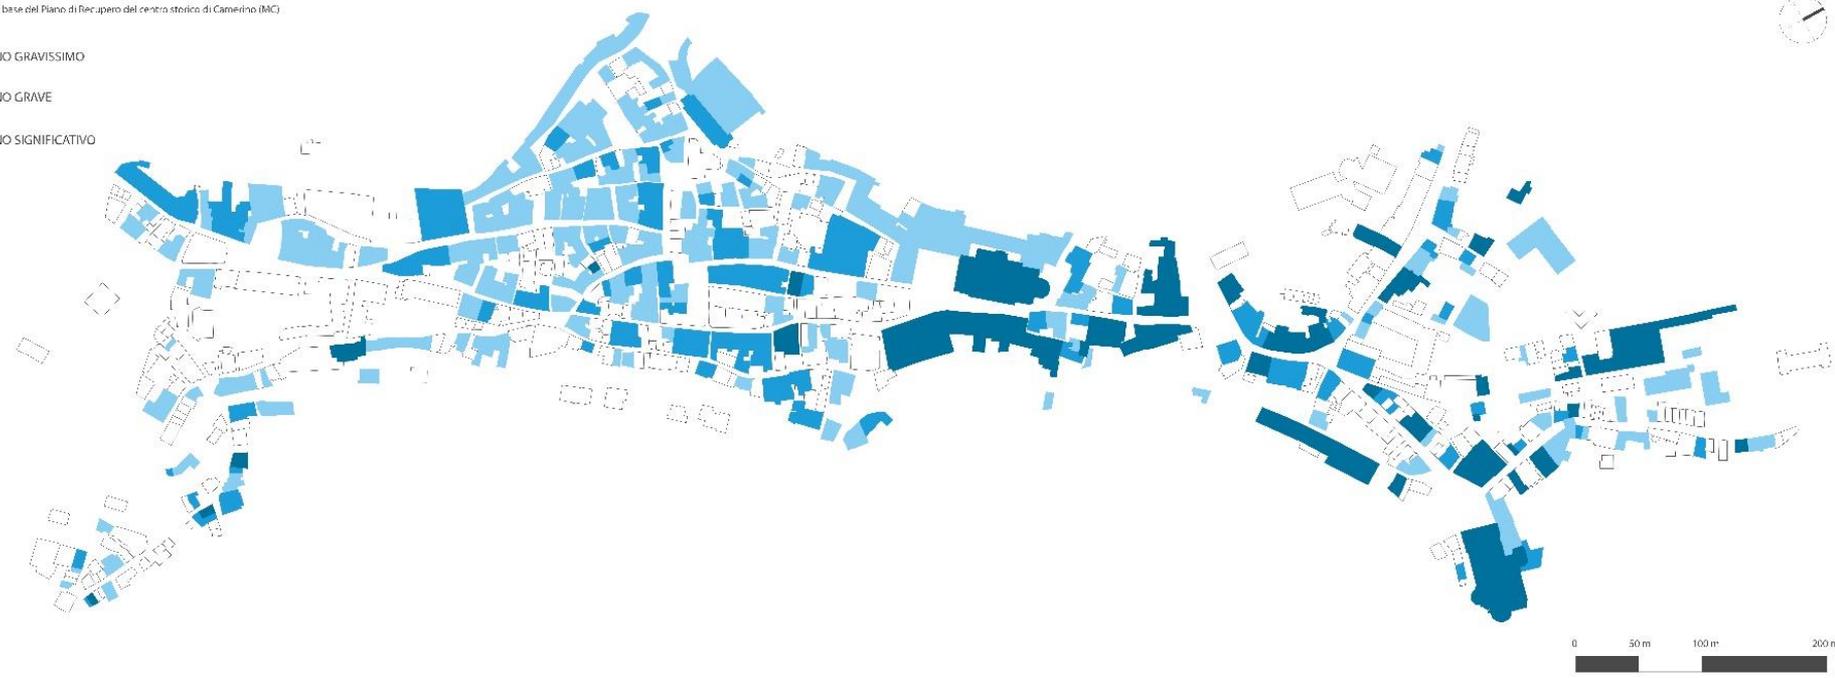
## 1997\_CARTA DELLO STATO DEL DANNO

- DANNO GRAVISSIMO
- DANNO GRAVE
- DANNO SIGNIFICATIVO

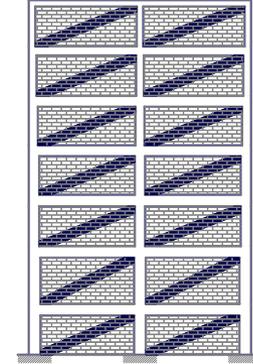
### PHASE 1 – No damages

The seismic action is resisted by the frame and by the non structural components

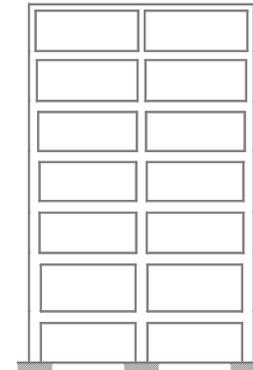
### PHASE 2 - Damages to non structural components

Progressive damage to structural elements.

Danger related to irregularities of stiffness in plan and elevation → induced premature local failures (soft floor)

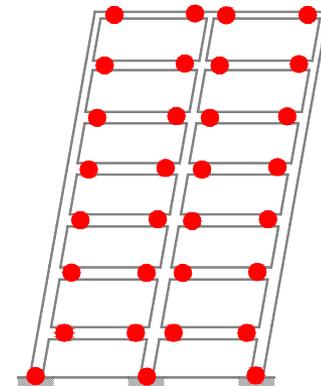
### PHASE 3 – Damages to structural components

Ductile behaviour related to seismic details (i.e. hierarchy)
