## ***RICOSTRUZIONE POST-TERREMOTO, MICROZONAZIONE SISMICA E PIANIFICAZIONE URBANISTICA***

### ***La città di Camerino e la ricostruzione post-terremoto***

**Ing. Graziano Leoni**

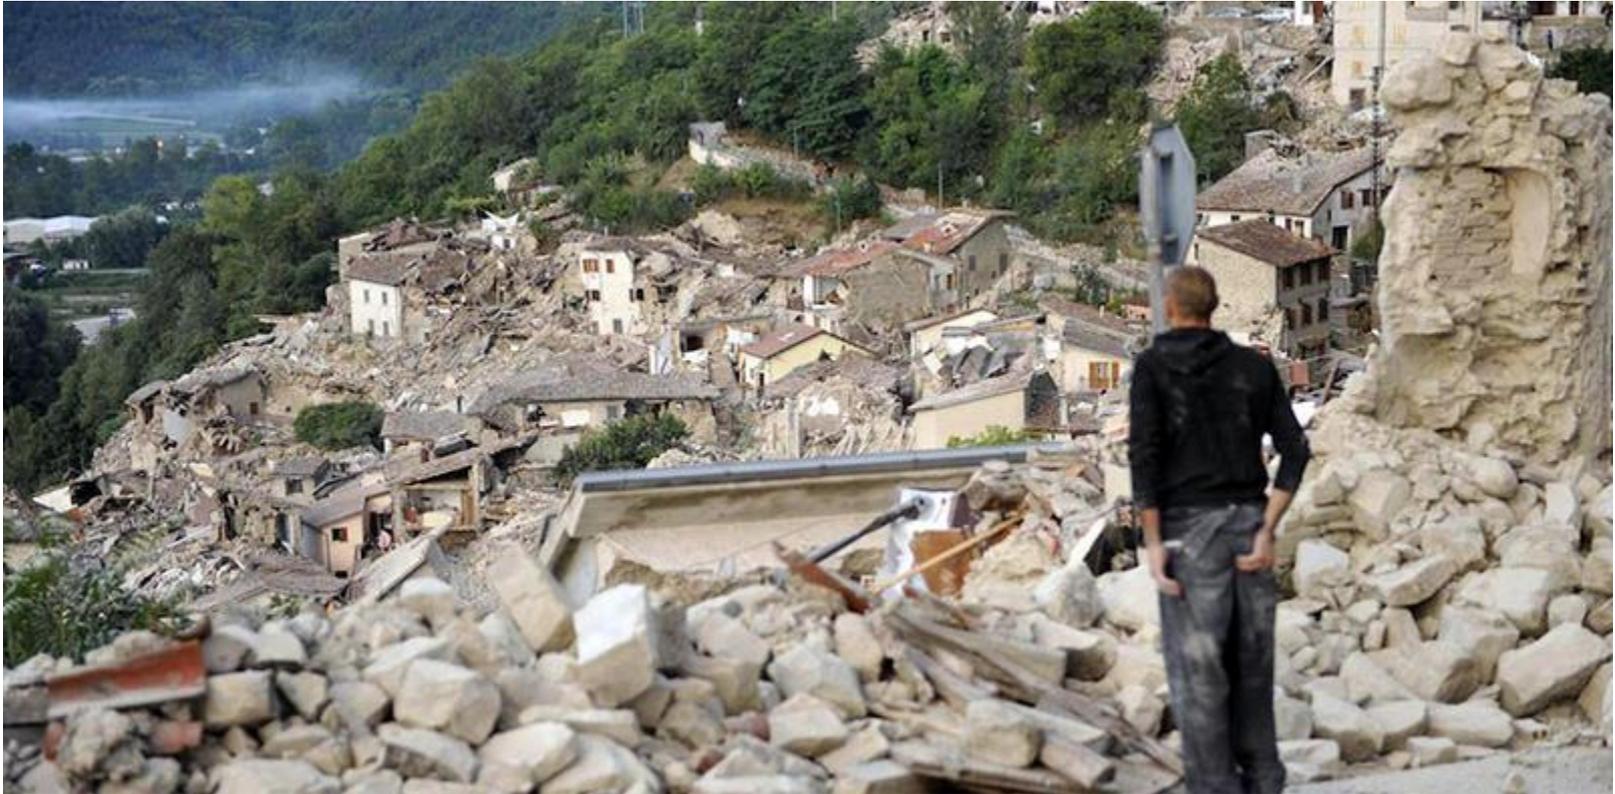
Tendenza alla disintegrazione degli elementi strutturali

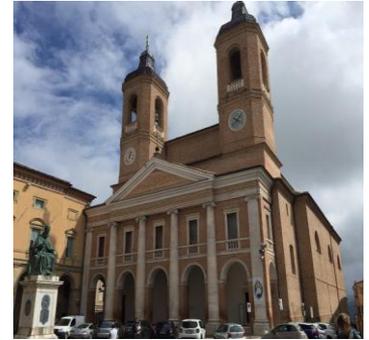
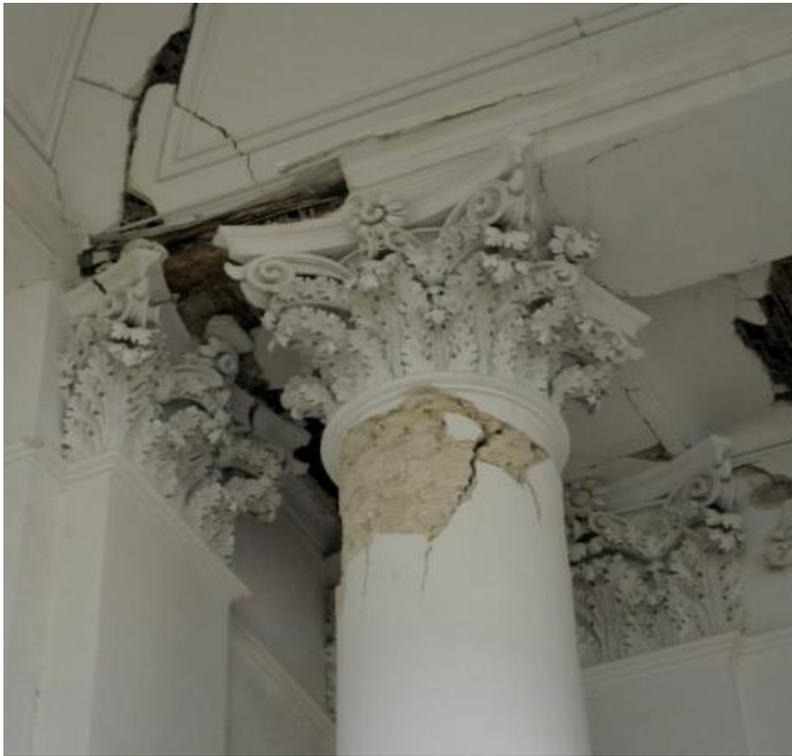
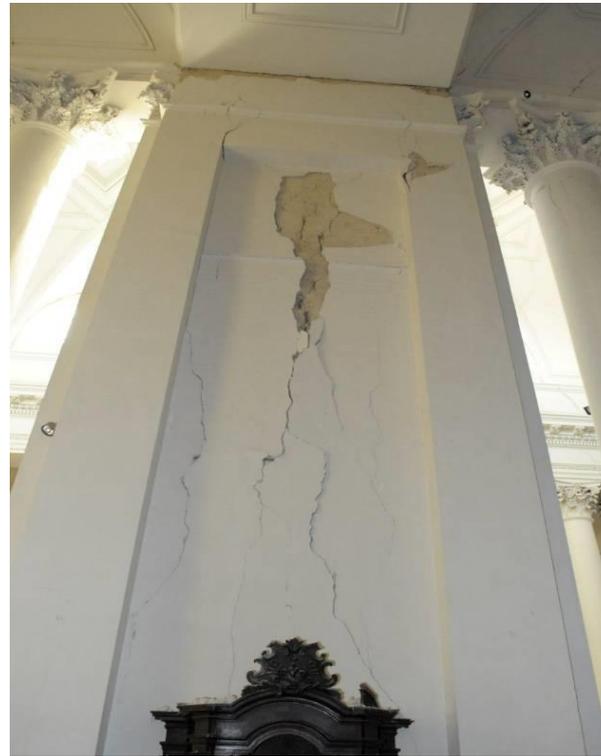
Camerino  
Cathedral SS Annunziata

After 30.10.2016 EQ

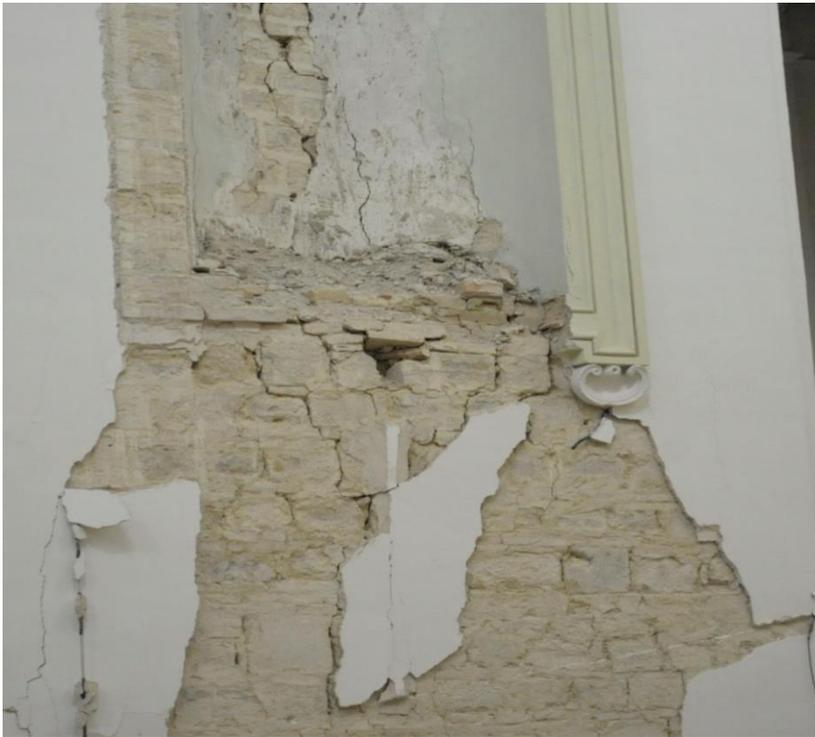
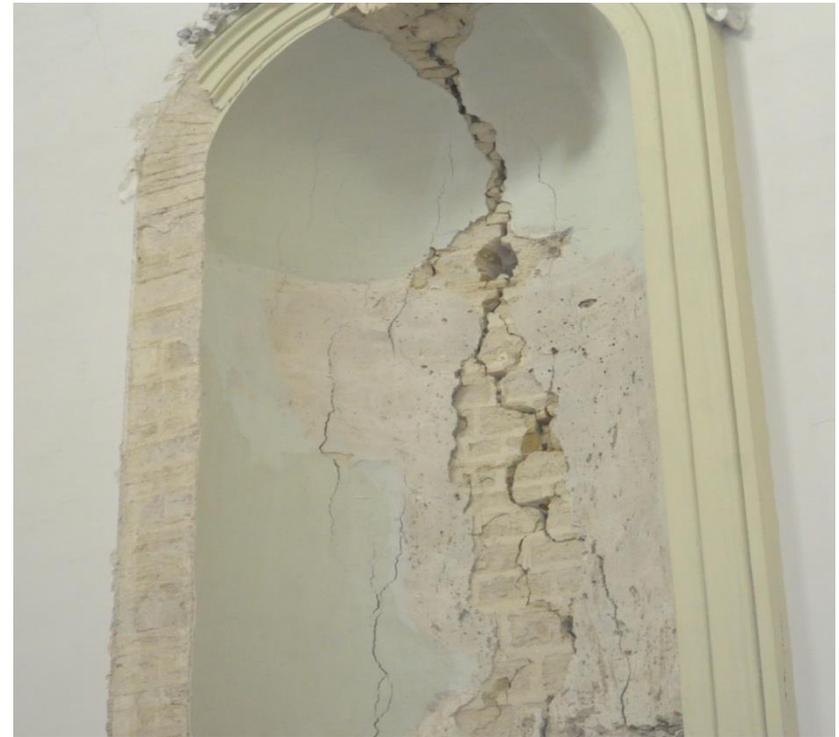
Camerino  
Cathedral SS Annunziata

After 30.10.2016 EQ

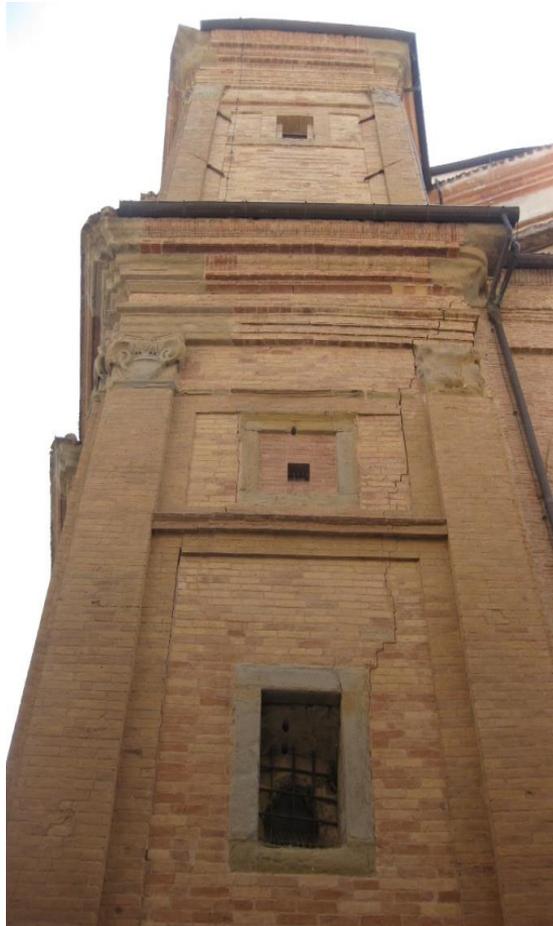
Camerino  
Santa Maria in Via

24.08.16 EQ

30.10.2016 EQ

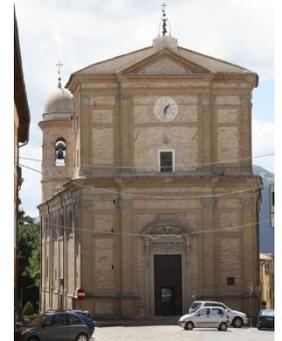
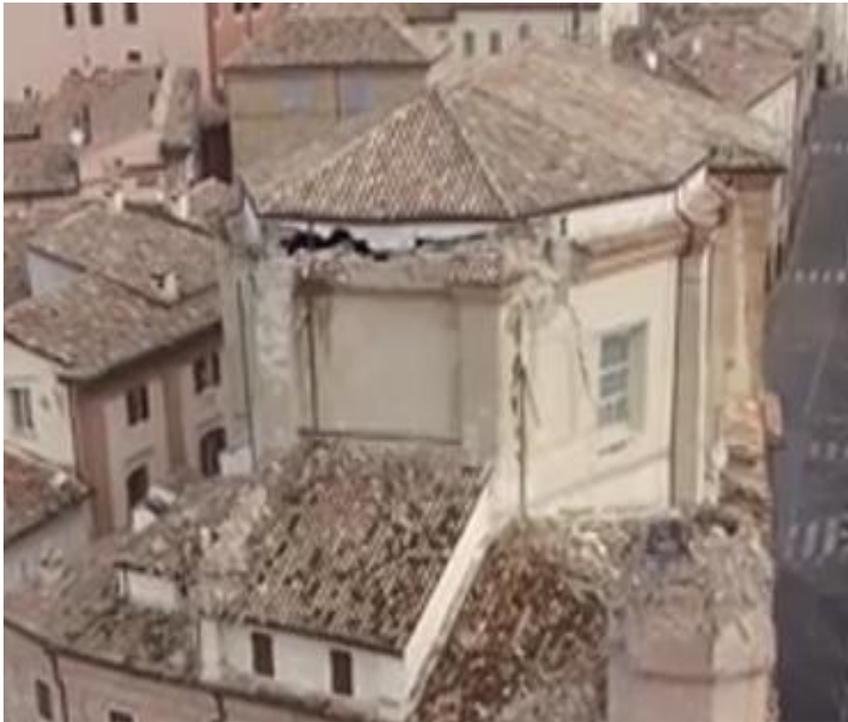
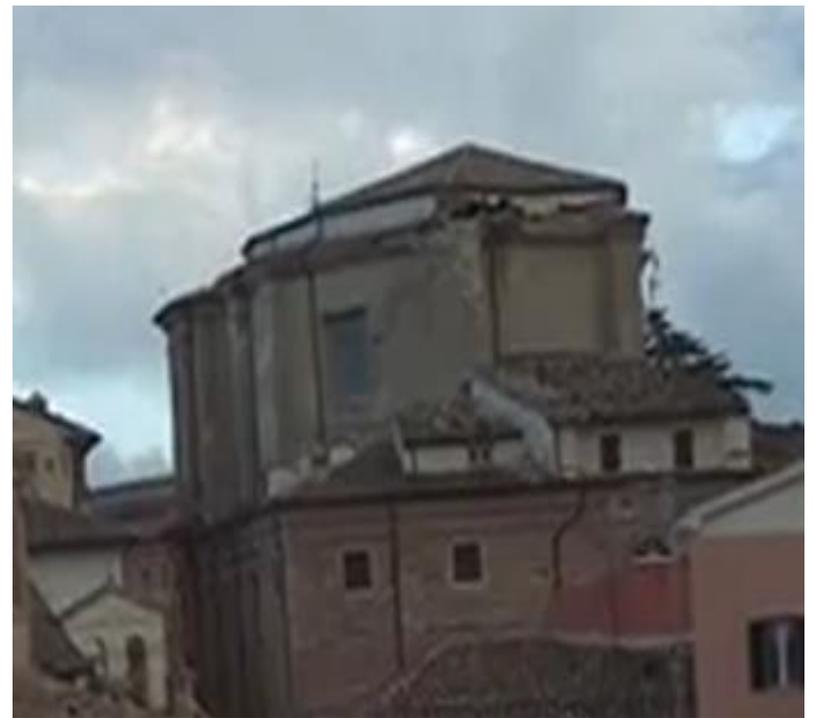
Camerino  
Santa Maria in Via

After the 26.10.2016 EQs

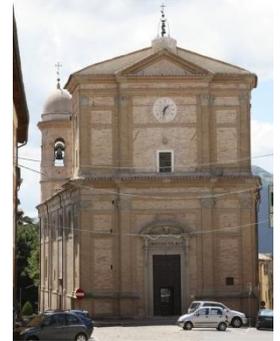
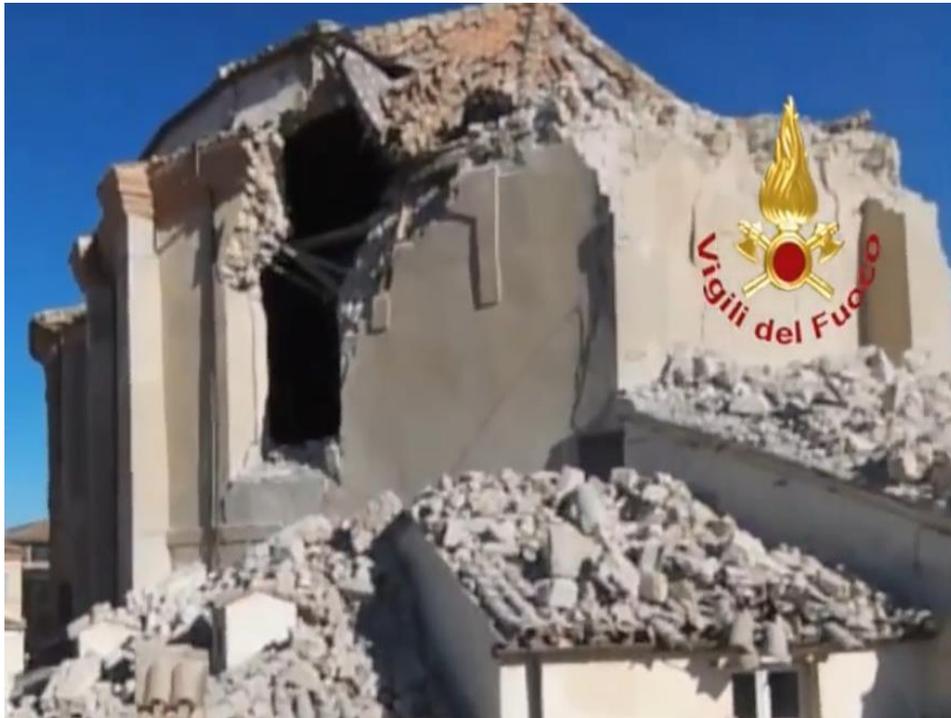
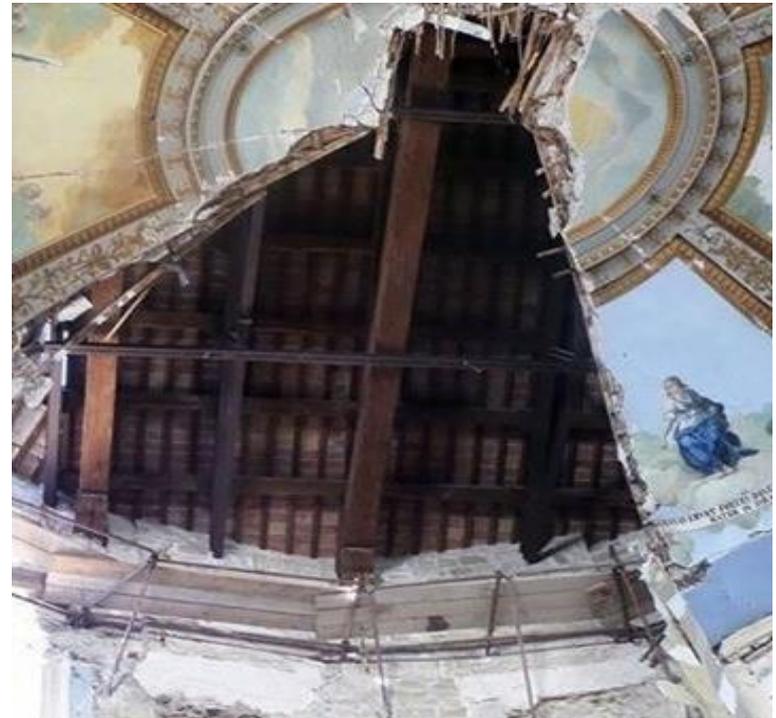
Camerino  
Santa Maria in Via

After the 30.10.2016 EQ

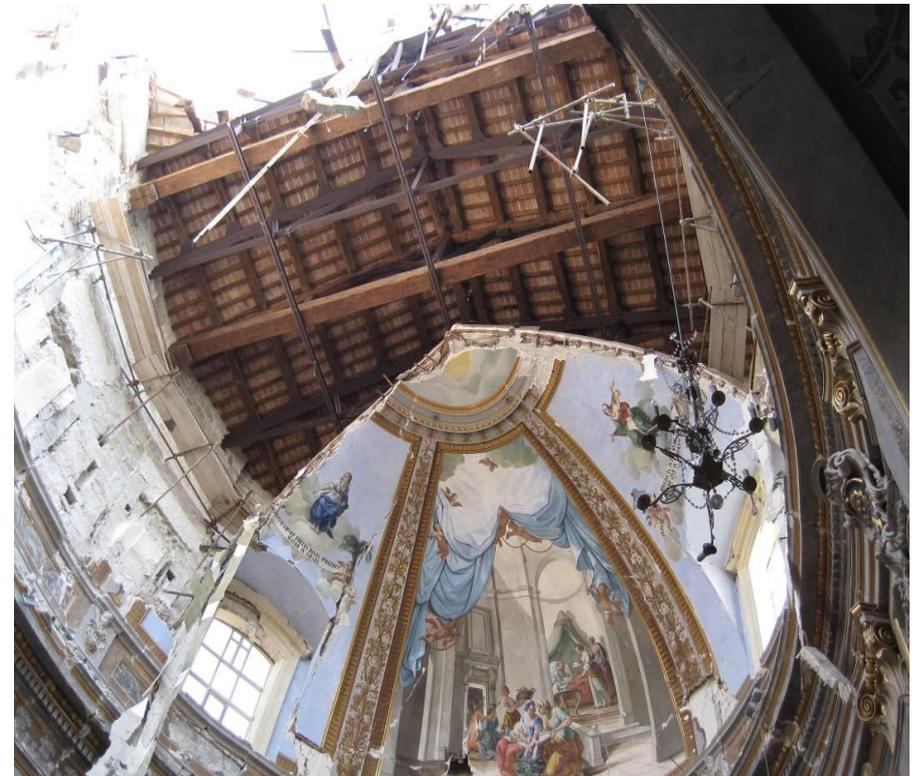
Camerino  
Santa Maria in Via

After January and February (snow)

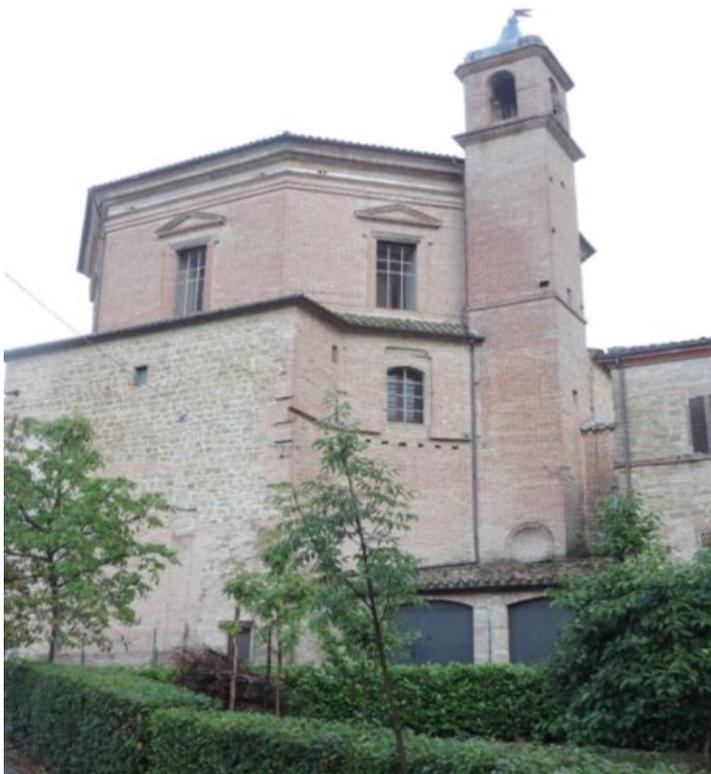
Camerino  
Madonna delle carceri

Before 26.10.2016 EQs

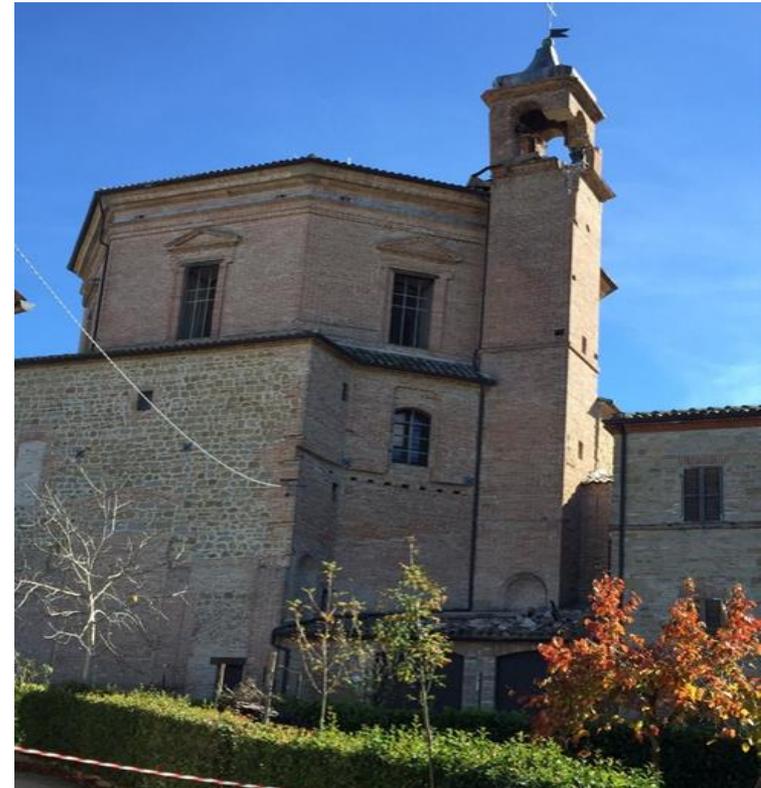
After 30.10.2016 EQ

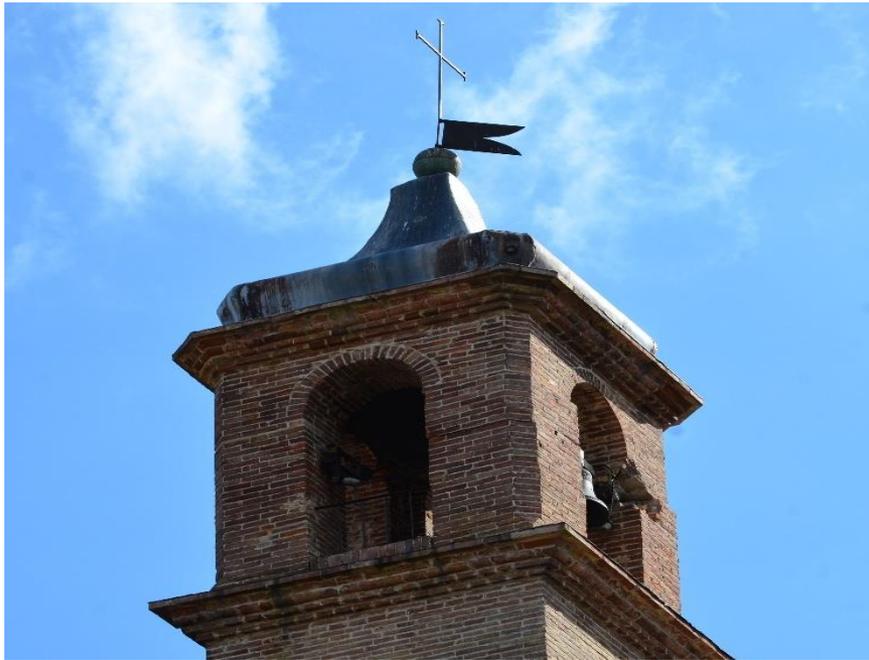
Camerino  
Madonna delle carceri

Before 26.10.2016 EQs

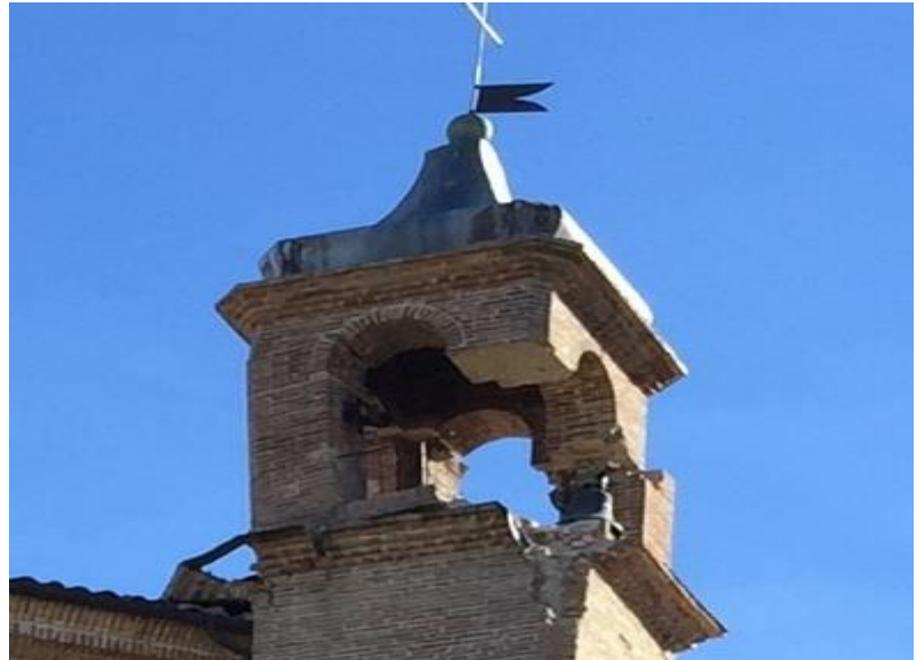
After 30.10.2016 EQ

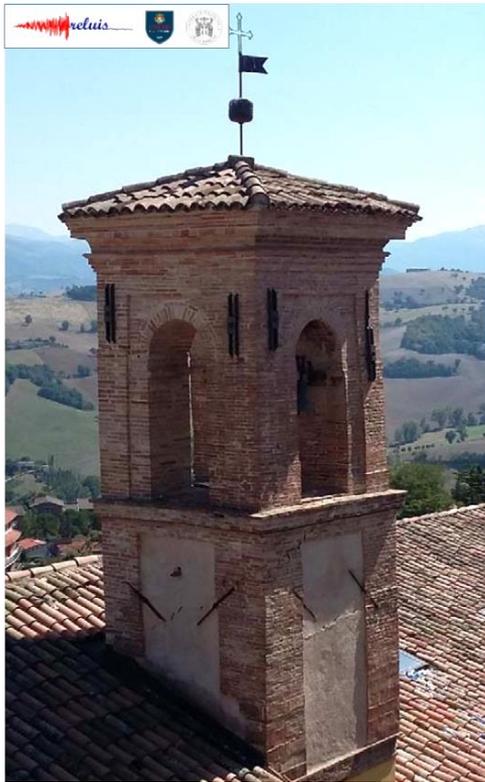
Camerino  
San Carlo Borromeo

After 24.08.2016 EQ

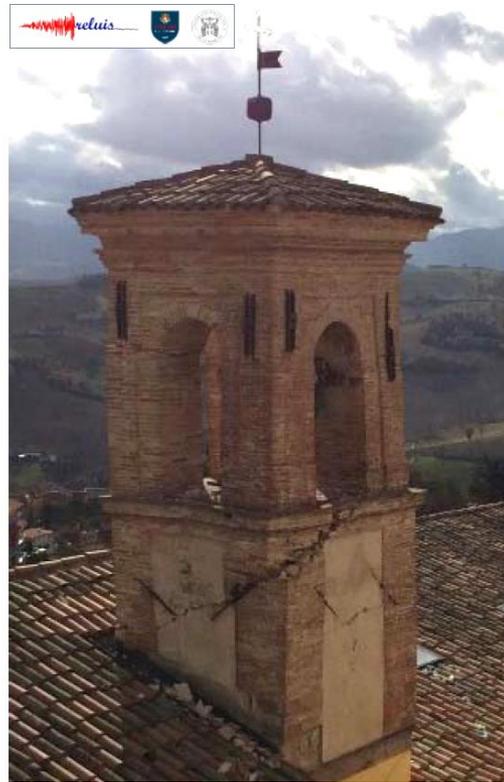
After 30.10.2016 EQ

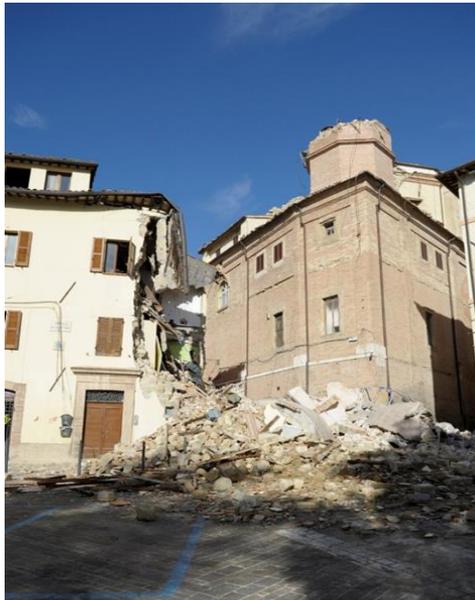
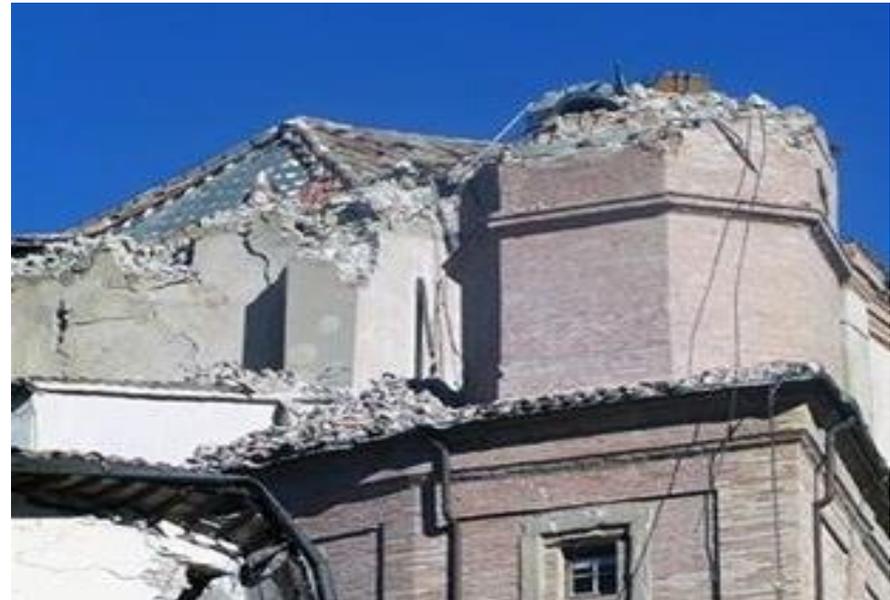
Camerino  
Santa Maria in Via

After the EQ  
26.10.2016

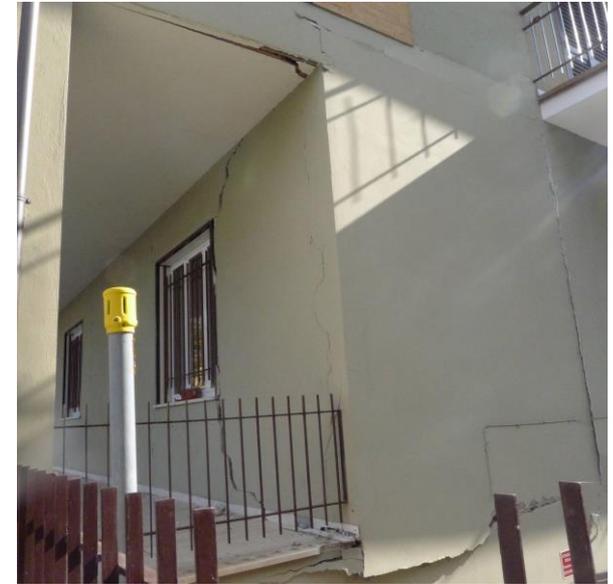
Edificio Fazzini  
Residenze per studenti  
Ufficio del Dipartimento regionale  
della Protezione Civile

26 October EQs

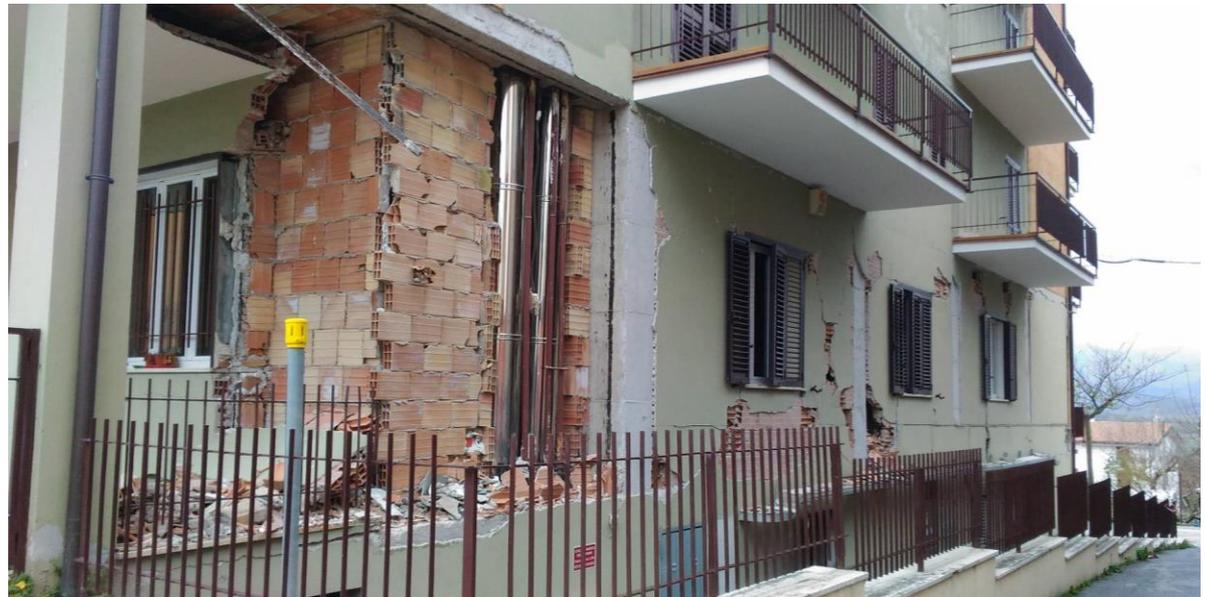
30 October EQ

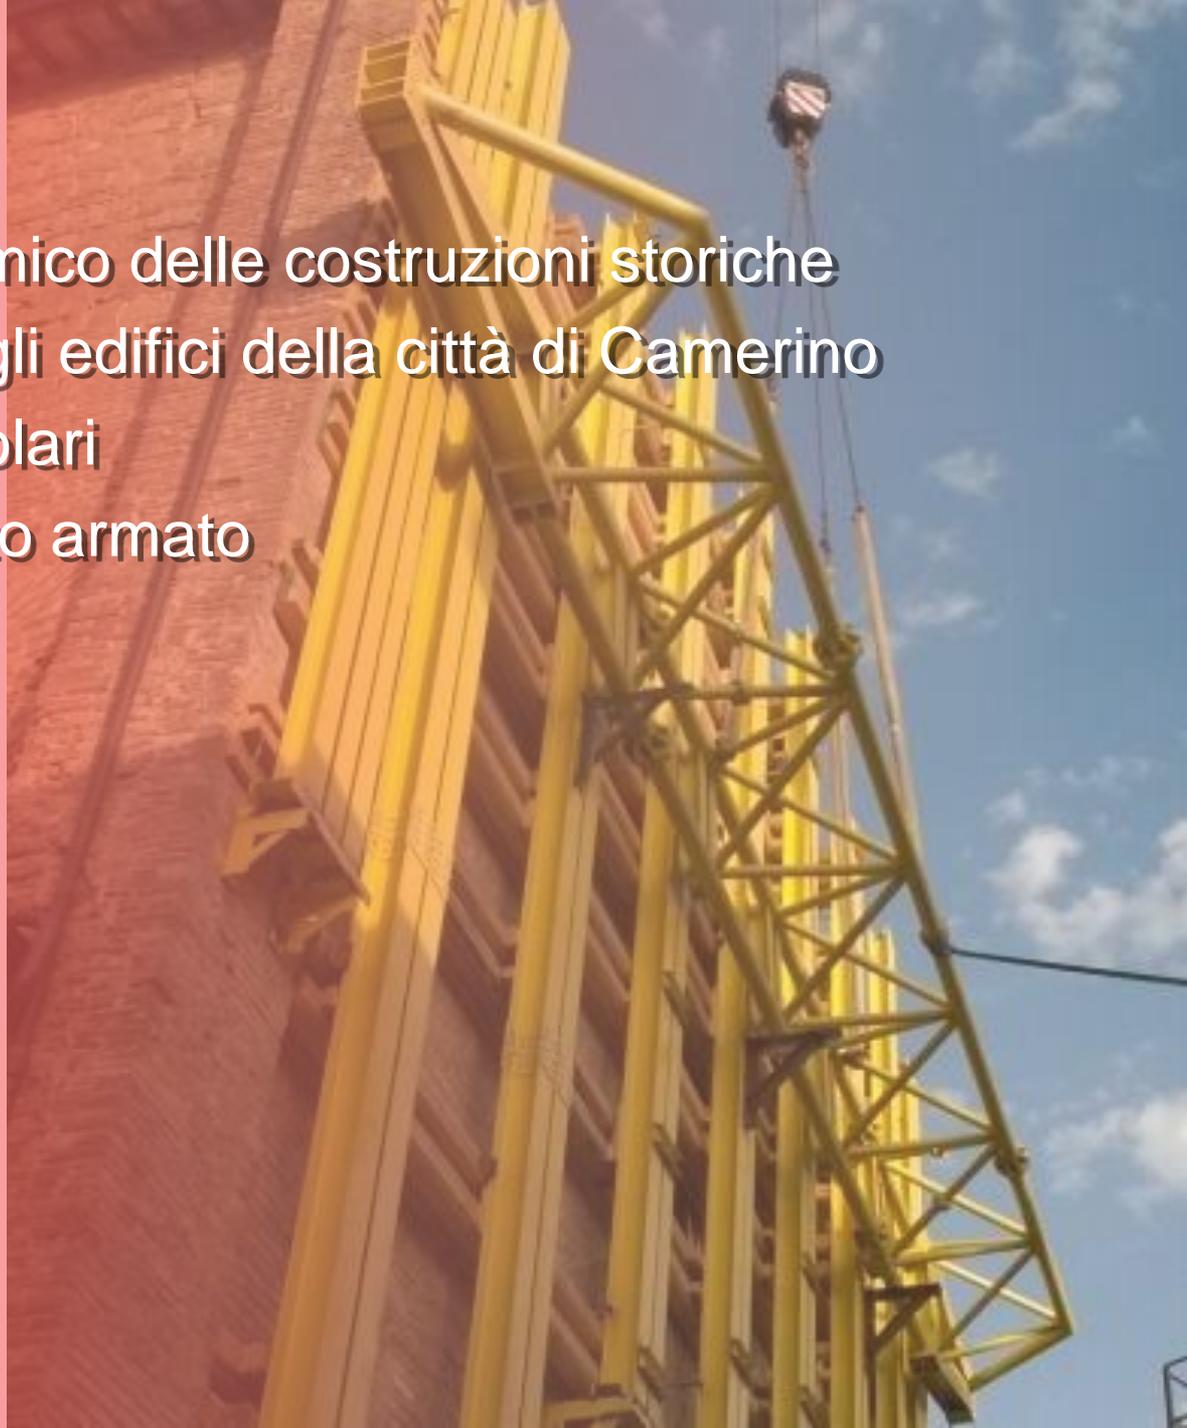
- I recenti eventi sismici hanno prodotto danni agli edifici già colpiti dal terremoto del 1997
- Sono avvenuti collassi rilevanti solamente in alcune aree isolate

- Il danneggiamento ha interessato principalmente gli elementi sottofinestra e, nei casi più significativi, i maschi murari della prima elevazione
- Gli interventi di miglioramento sismico eseguiti sono stati efficaci solo in presenza di muratura di buona qualità
